UNIVERSIDAD TECNOLÓGICA DE EL SALVADOR

Techos ecológicos en vivienda multifamiliar como opción de preservación del medio ambiente

Ana Cristina Vidal Vidales

2009

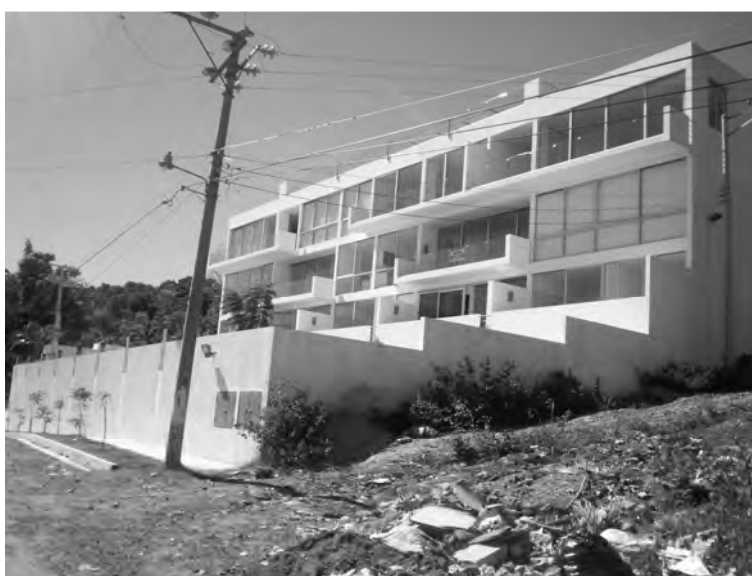
Foto 1. Skala Lofts en la colonia Escalón. Vista de la fachada del edificio. En la parte superior puede apreciarse el barandal de la terraza donde se encuentra ubicado el jardín, la piscina y el área de estar.

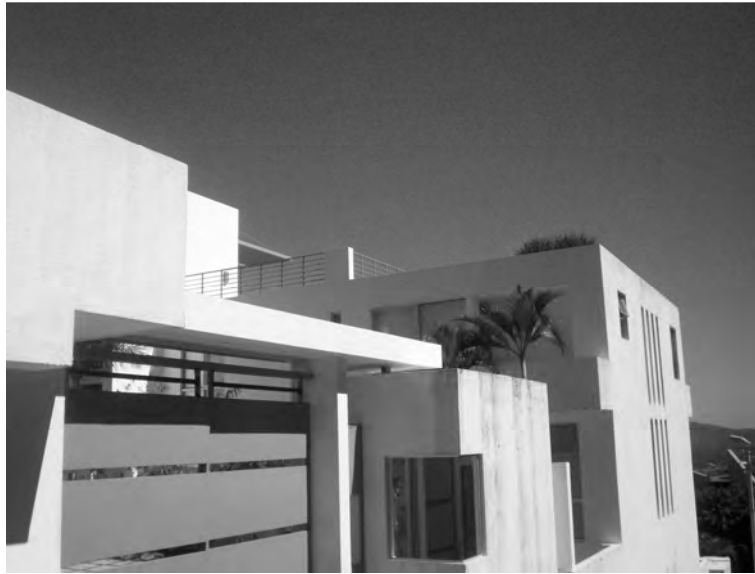
Foto 2. Skala Lofts en la colonia Escalón. Vista de lateral del edificio. Nótese la vegetación sobresaliente en la cubierta a la derecha de la fotografía.

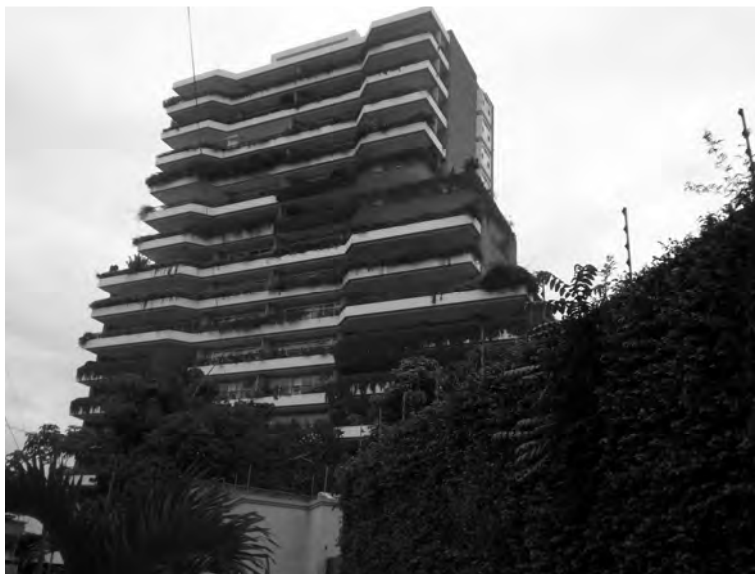
- 525 San Benito (colonia San Benito). Proyecto construido en 2003 (¿?), donde cada apartamento posee terrazas con abundante vegetación, concepto que se manejó desde el principio de la construcción.

Foto 3. 525 San Benito. Vista de la fachada principal del edificio.

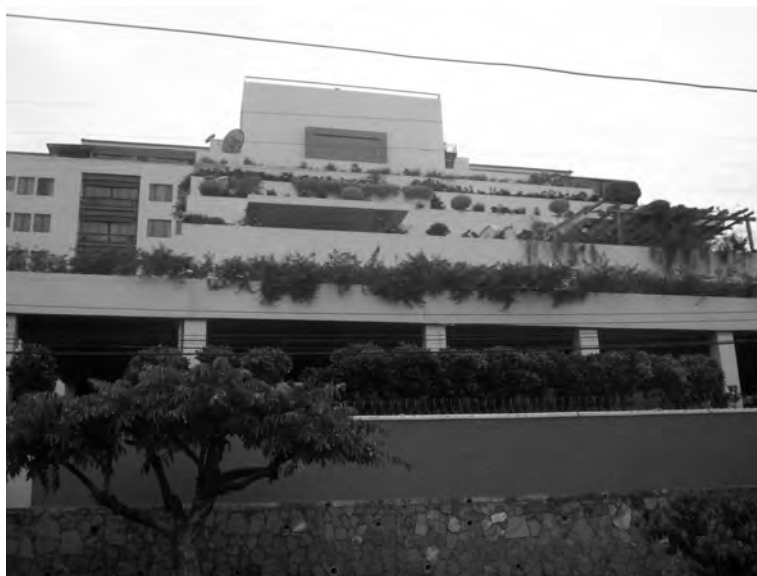
- Condominio Las Terrazas (colonia San Benito). Proyecto que utiliza el retranqueo sucesivo de los distintos niveles para proporcionar a cada uno de ellos una terraza con vegetación suficiente y variada, que se distribuye en espacios habitables para cada uno de los apartamentos.

Foto 4. Condominio Las Terrazas. Vista de la fachada principal del edificio.

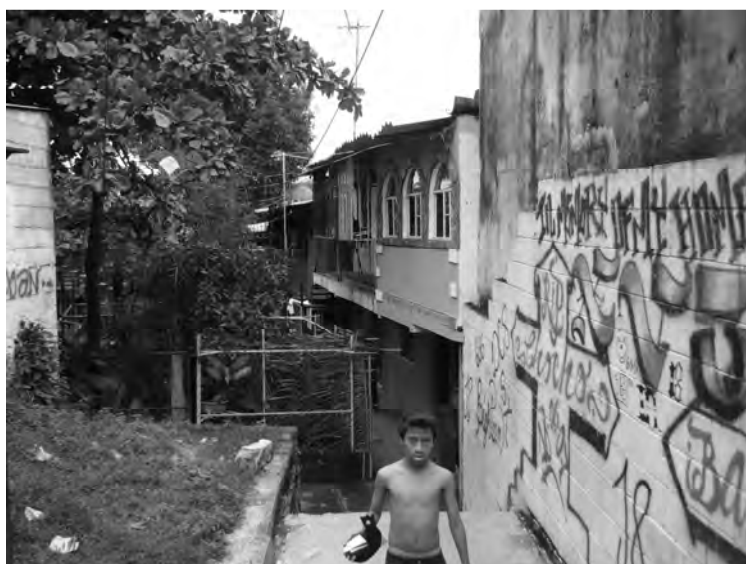
Foto 8. Vista al interior del Condominio Nápoles, en el centro histórico de San Salvador. El aspecto de descuido contribuye a la sensación de inseguridad y falta de bienestar.

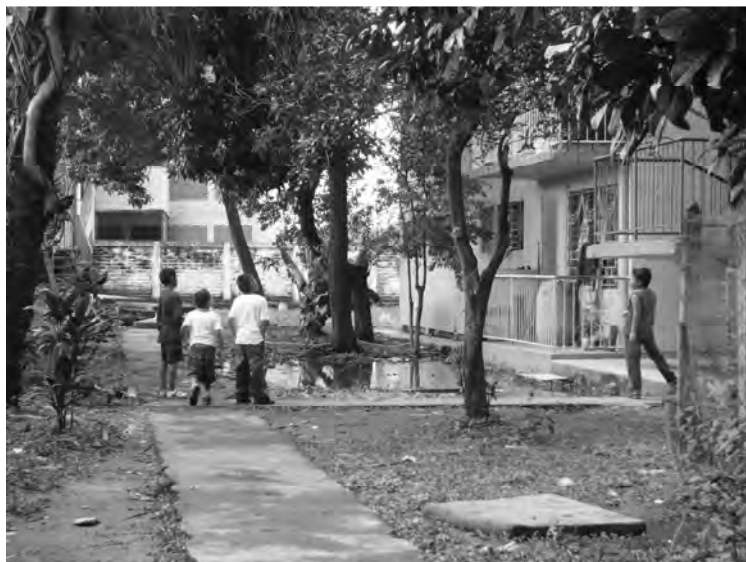
Foto 9. Situación de una de las áreas verdes dentro de Centro Urbano Candelaria, en el centro histórico de San Salvador (construido por el IVU). Nótese el charco formado por una fuga de agua frente a los niños.

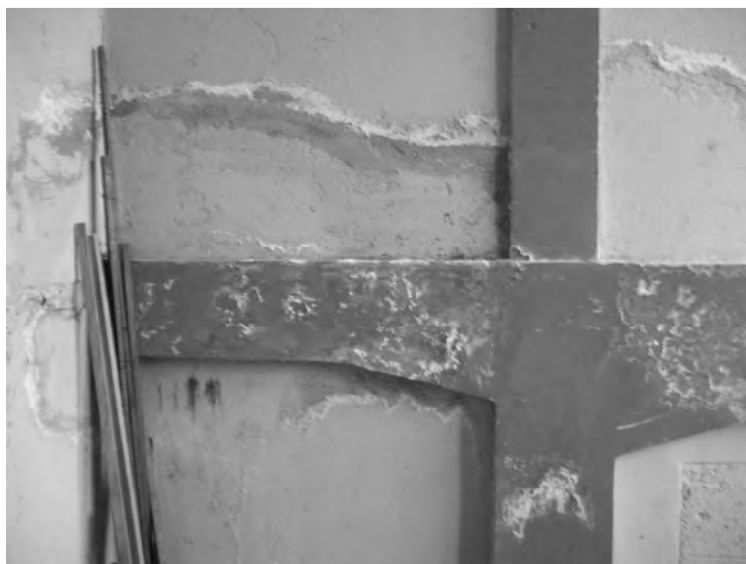
Foto 75. Manchas de humedad en las paredes del cubo de escaleras de uno de los edificios del Centro Urbano Lourdes, San Salvador.
(Fuente: fotografía tomada por la autora.)

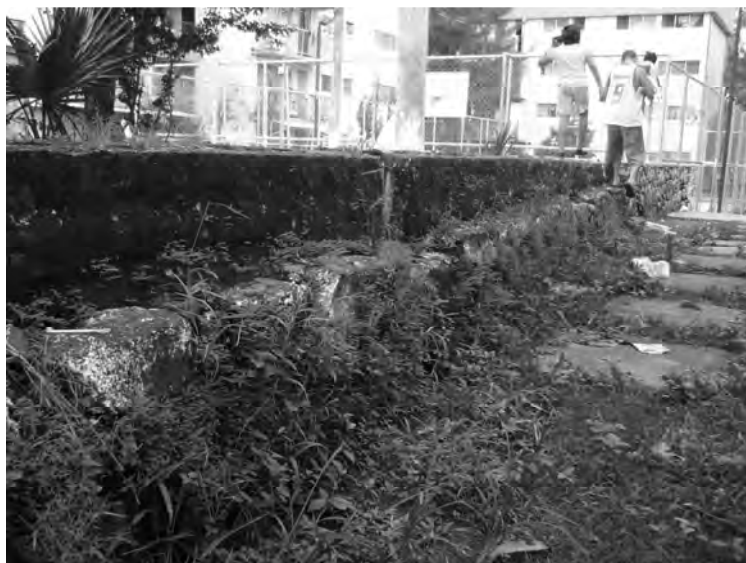
Foto 11. Restos de basura en una de las áreas verdes del Centro Urbano Candelaria, centro histórico de San Salvador.
(Fuente: fotografía tomada por la autora.)

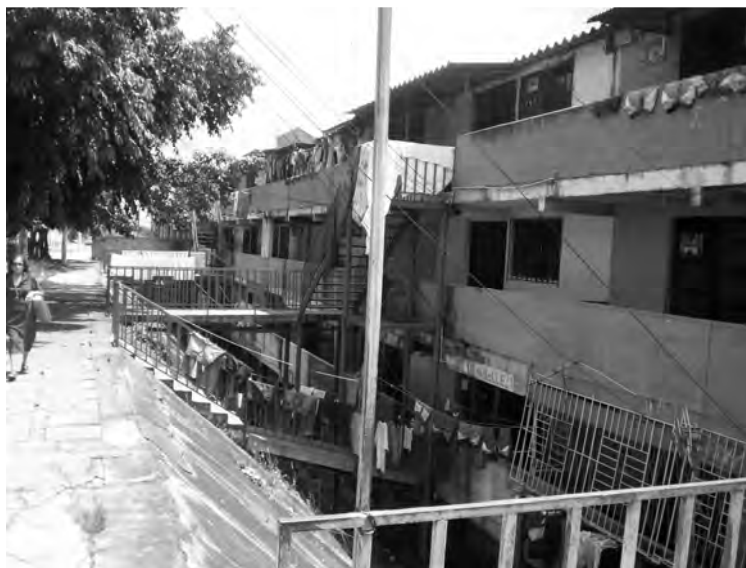
Foto 12. Utilización de espacios al exterior para tender ropa. San Francisco Norte, ubicado en la Autopista Norte, San Salvador.
(Fuente: fotografía tomada por la autora.)

No se observan modificaciones constructivas que afecten el diseño exterior del edificio; generalmente, cada uno de los habitantes modifica los apartamentos según sus necesidades espaciales (divisiones en las habitaciones y otros espacios, cambios de piso, construcción de muebles en cocina y armarios, enchapado con azulejos en los baños, etc.); sin embargo, la modificación más notoria en cuanto a utilización de los espacios fue el uso de ventanas y terrazas y pasillos para la función de tender ropa.

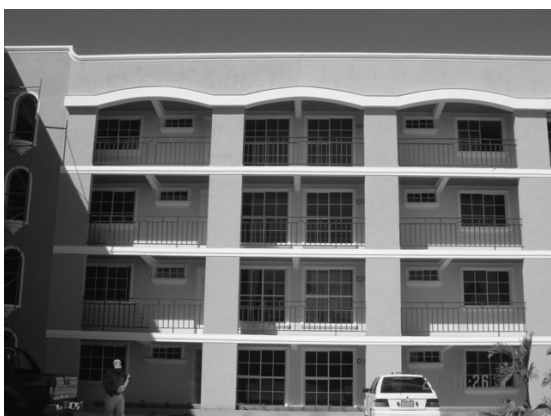
Foto 13. Fachada principal de uno de los edificios del complejo.
(Fuente: FSV.)

- *Descripción del terreno.* Según el FSV, la topografía del terreno es plana y no colinda con quebradas ni taludes, sin embargo, observando el plano de la ciudad de San Salvador, puede observarse que está construido sobre la bóveda del arenal de Montserrat.
- *Descripción de la cubierta.* Este edificio cuenta con dos tipos de cubierta, uno es lámina de fibrocemento y el otro tipo es una losa, ubicada en el cuarto nivel de los edificios que hace las veces de terraza, como una prolongación de un dormitorio ubicado sobre el mismo apartamento. La losa mide 7.60 x 6.80 m.

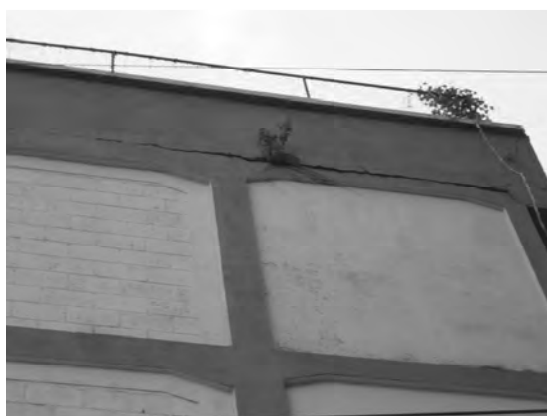
Foto 24. Estado actual del edificio. Nótase la grieta en el área en que la pared se una con la losa.
(Fuente: fotografía tomada por la autora.)

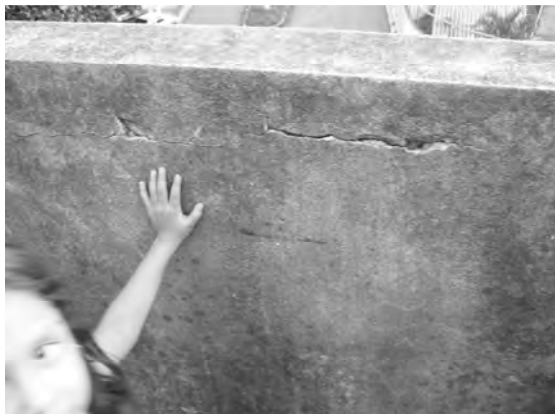
Foto 25. Detalle de las grietas en las paredes.
(Fuente: fotografía tomada por la autora.)

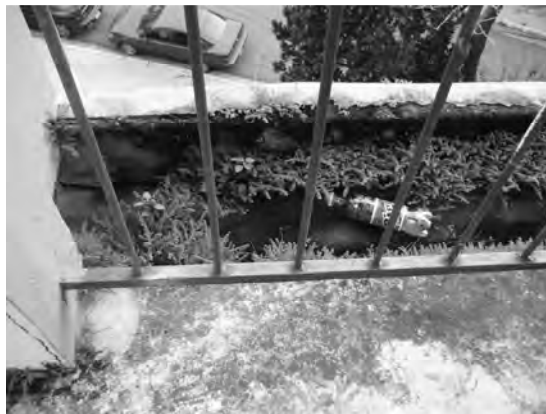
Foto 26. Vegetación espontánea dentro de los canales de drenaje de la azotea.
(Fuente: fotografía tomada por la autora.)

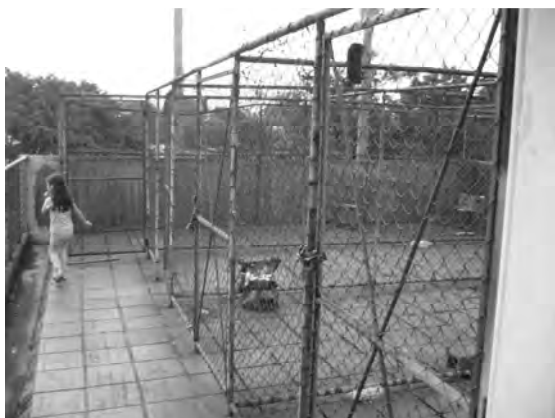
Foto 27. Vista del área de tendedero sobre la azotea.
(Fuente: fotografía tomada por la autora.)

- *Descripción de la cubierta.* El edificio seleccionado de entre los tres tipos disponibles es del único tipo que tiene una cubierta de losa densa habitable, cuya intención de uso es el de tendaderos de ropa para sus habitantes. Para diferenciar la propiedad de cada uno de los individuos, se han construido estructuras divisorias de tubo con maya ciclón, cada una de ellas cerrada por medio de una puerta con seguro. El piso es de ladrillo de barro y posee canales de concreto, que actualmente presentan presencia de vegetación espontánea, que varía desde musgos hasta pastos, enredaderas e incluso árboles pequeños en las grietas de las paredes.

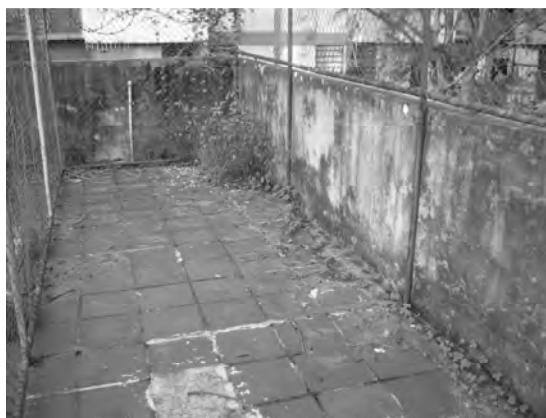
Foto 28. Vista del área de tendedero sobre la azotea y la vegetación espontánea que allí ha crecido.
(Fuente: fotografía tomada por la autora.)

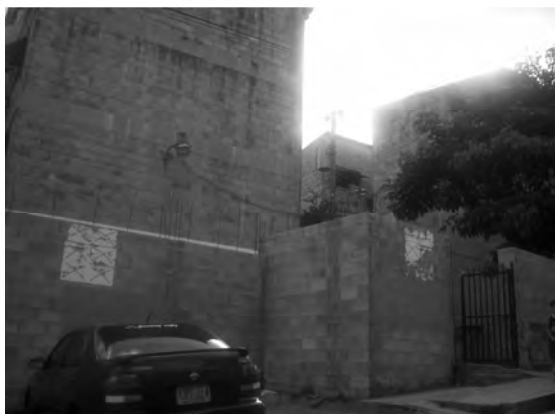
Foto 31. Detalle de las paredes del condominio habitacional.
